一 天花滲漏

二 天台滲水

六 深入淺出探討樓宇外牆維修

十 石屎簷篷的安全小貼士

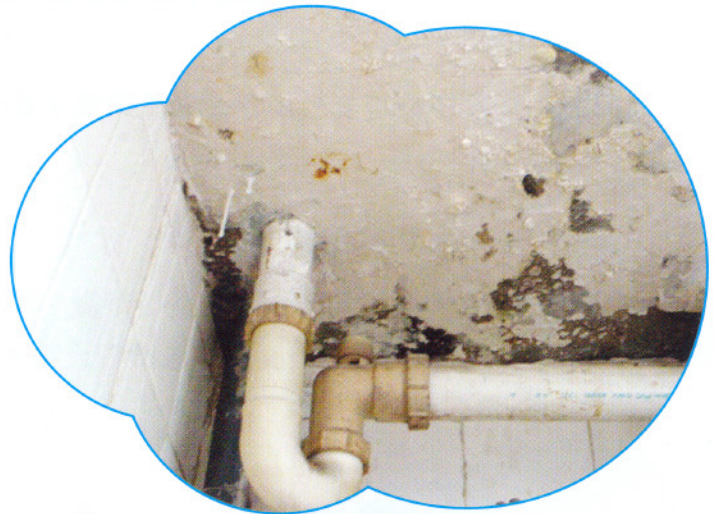
浴室地台去水邊位及渠邊漏水會引致浴室天花滲水

這問題主要與建築質素欠佳有關。於興建樓宇時，工人會於落石屎前用發泡膠填於要留孔的地方，以便日後安裝喉管等。一旦於安裝喉管時未有徹底清除發泡膠或多餘的空間未有用合適的防水材料封好，便有機會造成地台去水邊位及渠邊漏水。

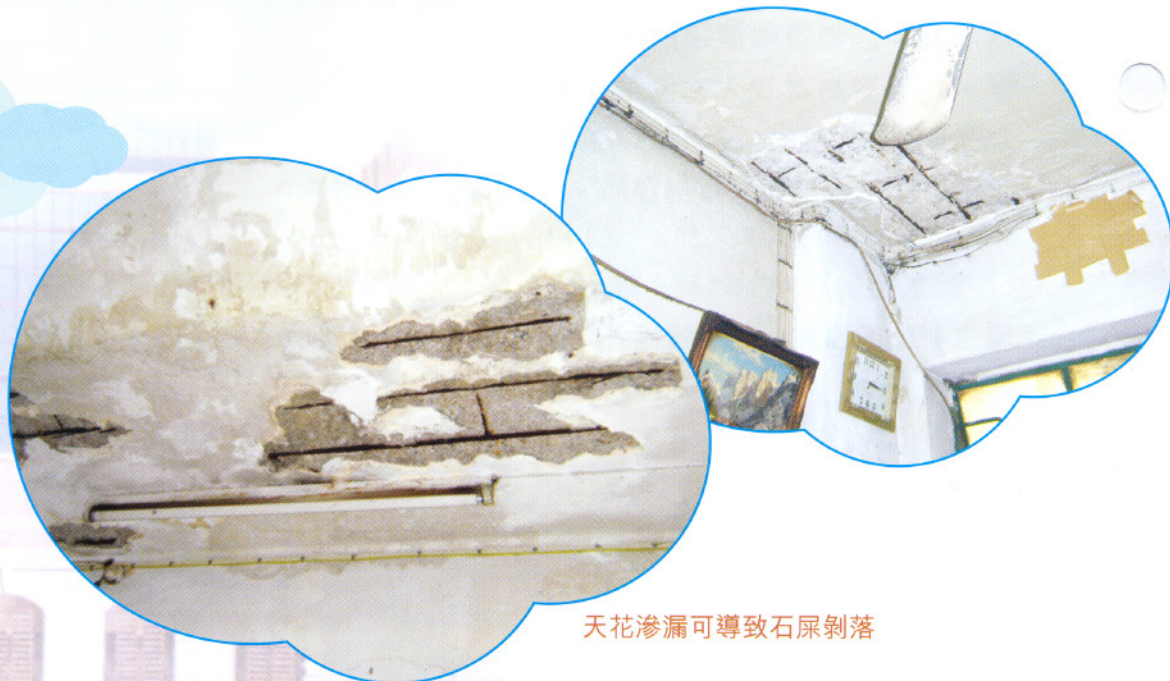
天花滲漏可導致石屎剝落

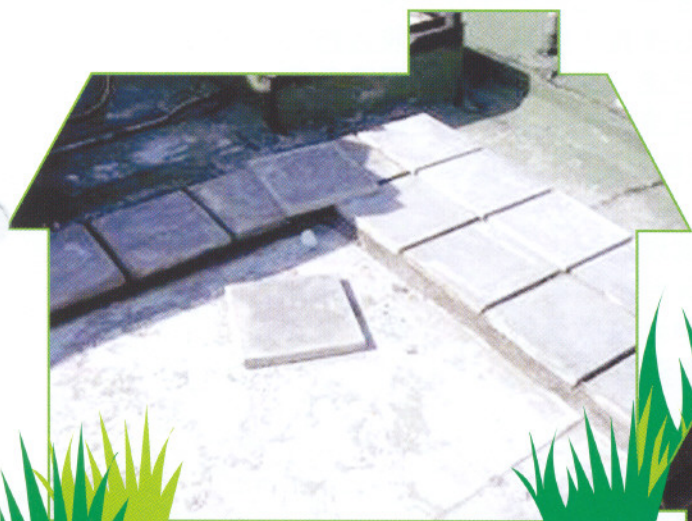
部份防水物料需加上飾面(如: 隔熱磚)保護

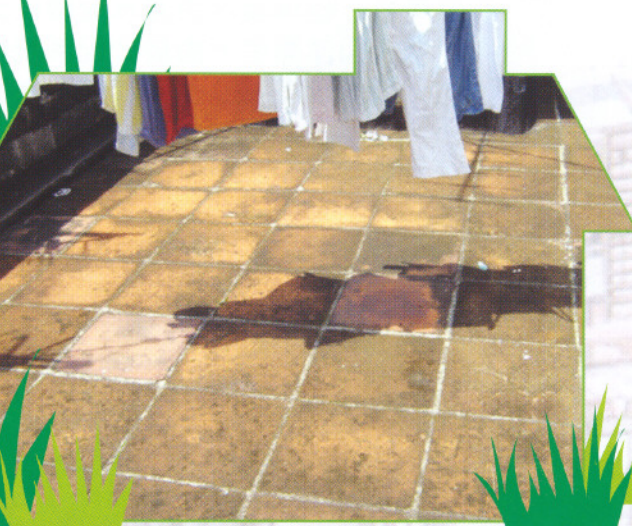
如天面防水層狀況差劣，最佳的維修方法是全面重鋪天台

根據以往的經驗，除非能確定滲水的源頭，否則小規模的維修多數未能完全解決天台滲水的情況。因此最佳的維修方法是全面重鋪天台，但全面重鋪天台須面對不少困難，例如：

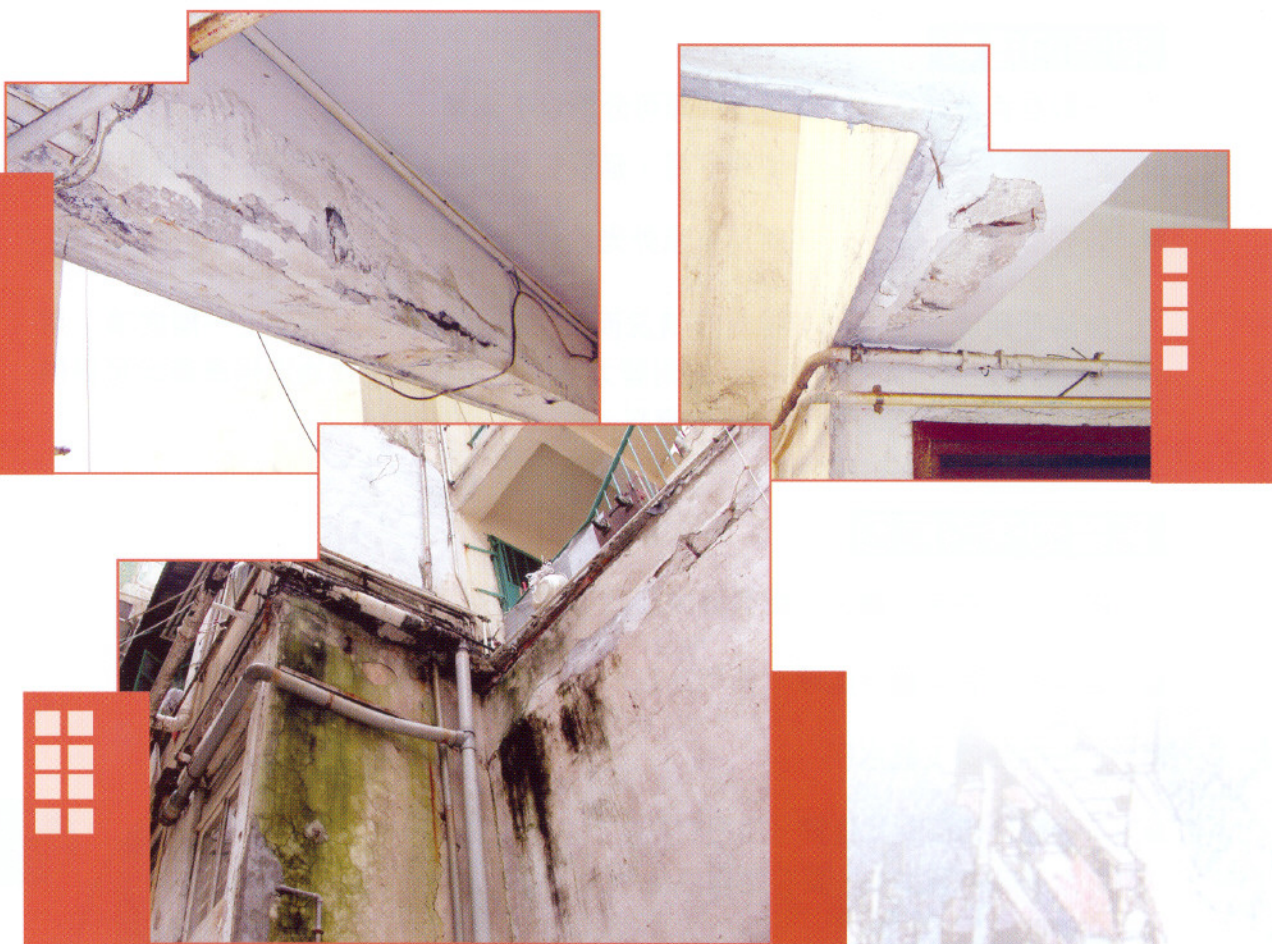
若發現外牆的批盪或紙皮石有鬆脫情況，就應立即將其拆除及修補

- 局部維修，即是把鬆脫的部份鑿去，然後把粘合劑塗上牆上，並重新鋪上批盪或紙皮石。有需要可在英泥沙漿加上粘合劑，或採用飾面磚的特別黏合料。
- 如情況嚴重及室內牆身有滲水現象，把外牆所有批盪及紙皮石全部鑿去直至見到石屎結構表面(如有石屎剝落，應先修理妥當)，然後鋪上防水沙漿打底(俗稱「包仔料」)，以加強其防水功能，再加上批盪及紙皮石。
- 某些情況下，局部維修可能會影響大廈的整體外觀，因此待局部維修完成後，可採用飾面磚特別的黏合底料把外牆的紙皮石全面覆蓋，然後掃上油漆，不但可美化外牆，且令大廈外觀一致。但此方法可能會造成日後維修問題，例如部份黏合底料會有剝落、龜裂及入水的現象。

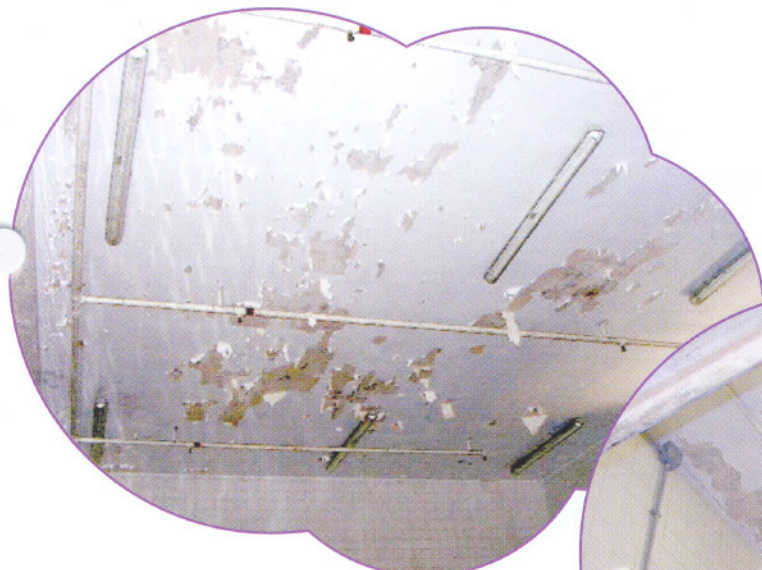
處理室內或外牆的油漆剝落，在工程進行前必須先把鬆脫的油漆清除

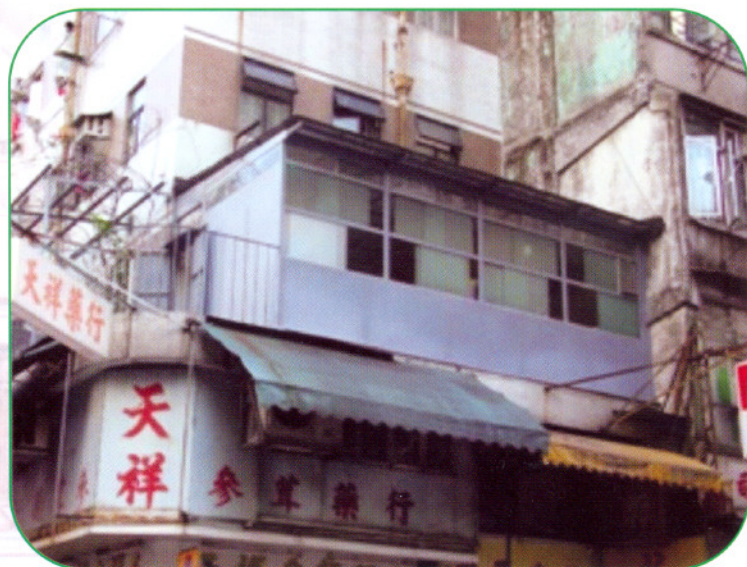
在石屎簷篷上加建僭建物，會更易引致倒塌意外

- **懸臂式橫樑承托的石屎簷篷** — 因兩邊均有橫樑承托，通常比較穩固，問題相對較少。
- **純懸臂式的石屎簷篷** — 所有承托力均來自本身的結構，雖然在設計上已考慮到其特殊情況，但若欠缺維修保養，風雨侵蝕仍會影響其結構，縮短其使用壽命。若再加上僭建物的負荷，便容易引起倒塌意外，這些意外發生前可能毫無癥兆。同時由於純懸臂式石屎簷篷的主要鋼筋通常放近頂部，因此，一旦頂部防水層受到損壞，或結構出現裂縫，水便容易從外滲入，令鋼筋銹蝕，減低其負荷能力，引發倒塌意外。

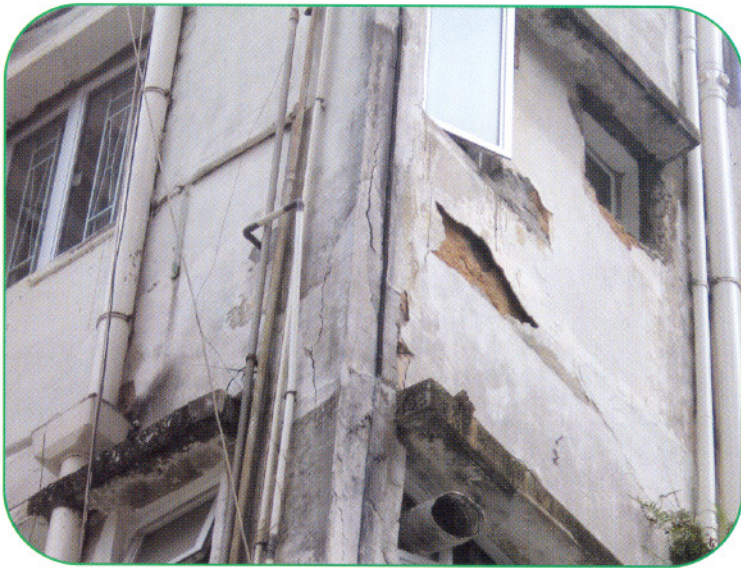
檢查石屎簷篷時，要留意有否出現異常的裂痕及漏水

- 避免簷篷負荷任何重量，除非經過設計考慮
- 有否出現異常裂縫及滲漏
- 石屎有否剝落，或鋼筋外露
- 清拆所有僭建物，避免額外負荷
- 霉菌或植物生長可能造成損毀
- 確保排水及其它防水系統得到妥善維修保養，避免有積水
